HÄSSLE
HOLM
MILJÖ

Har ni koll på era skorstenar...
Per Haker Hässleholm Miljö AB
Fanny Andersson Mälarenergi AB

Höjd 70 m, diameter 2,38 m, inerrör 1,1m, slankhetstal 29,4 (<30)

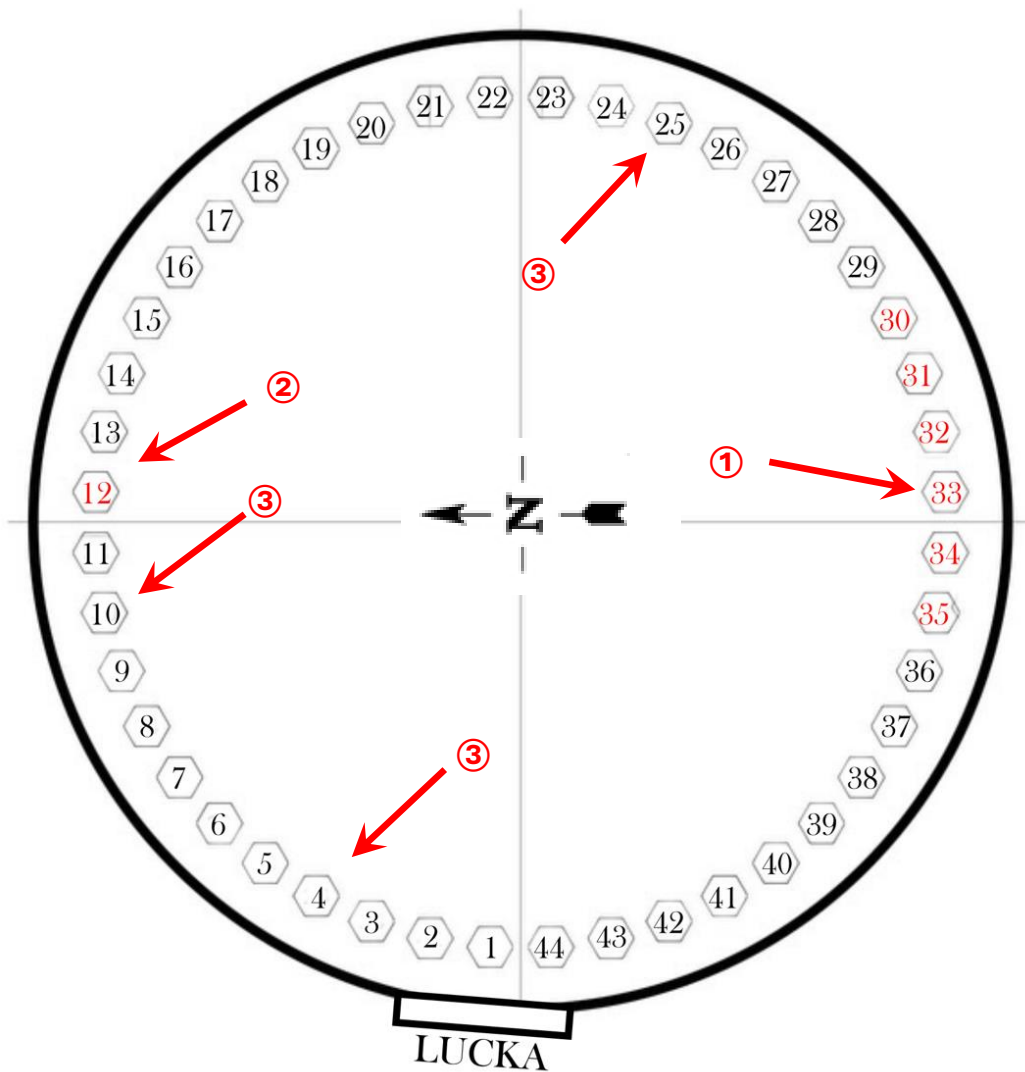
① Bult nr. 33 brast vid slagtest år 2019, dimension M42

Bult 31,32,34 och 35 brast vid slagtest 2024-08-15

Vid ultraljudsprovning 2024-08-19 av resterande bultar 38 st. fick Kiwa endast "indikation" på en bult.

② Indikationen var på samma djup som de avslagna bultarna, det var bult nr. 12. Muttern till bult nr. 12 lossnade mycket lätt, korrosionsskador vid bricka/bottenfläns. Muttern drogs åt, bulten brast långt innan 2000 Nm...

③ 2024-08-27, SRK skorstenstillverkare kontrollerade skorstenen. Muttern till bult 4, 10 och 25 lossades. Moment <2000 Nm, muttrarna lossnade lätt

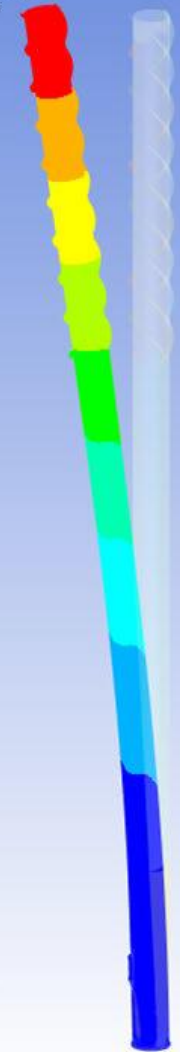
V: 2132403 - Skorsten (Gammal Design) - Pressure
 Resultat_1_Total Deformation
 Type: Total Deformation
 Unit: mm
 Time: 1 s
 2024-08-22 4:47 PM

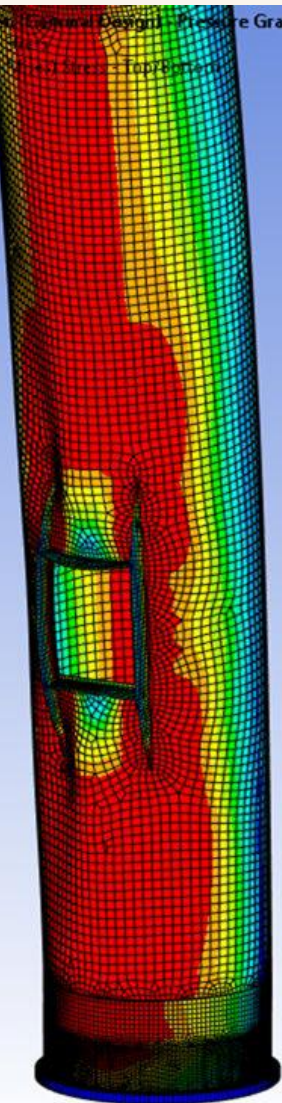
V: 2132403 - Skorsten (Gammal Design) - Pressure
 Resultat_2_Equivalent Stress
 Type: Equivalent (von Mises) Stress - Top Bottom
 Unit: MPa
 Time: 1 s
 2024-08-22 4:49 PM

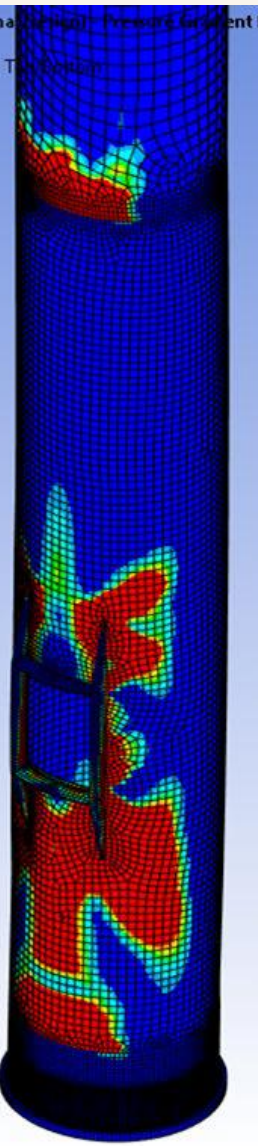
X: 2132403 - Skorsten (Gammal Design) - Pressure Gradient
 Resultat_3_Equivalent Plastic Strain - Top Bottom
 Type: Equivalent Plastic Strain - Top Bottom
 Unit: mm/mm
 Time: 1 (Unconverged) s
 2024-08-22 4:44 PM

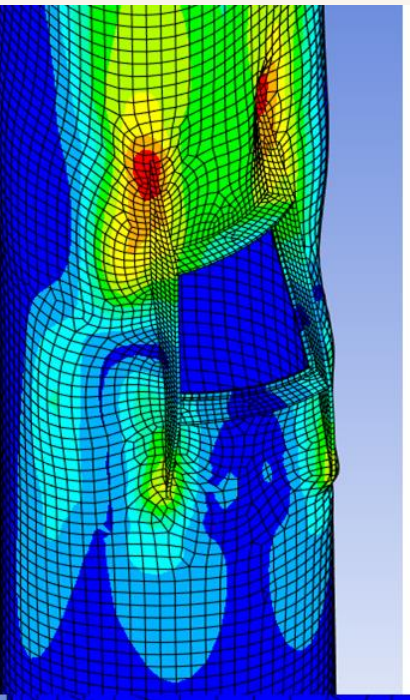
W: Linear Eigenvalue Buckling
 Total Deformation 3
 Type: Total Deformation
 Load Multiplier (Nonlinear): 1.3732
 Unit: mm
 2024-08-22 4:51 PM

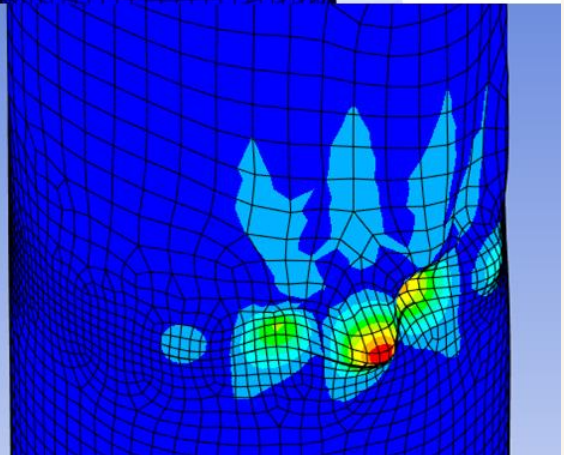
W: Linear Eigenvalue Buckling
 Total Deformation 4
 Type: Total Deformation
 Load Multiplier (Nonlinear): 1.4199
 Unit: mm
 2024-08-22 4:51 PM

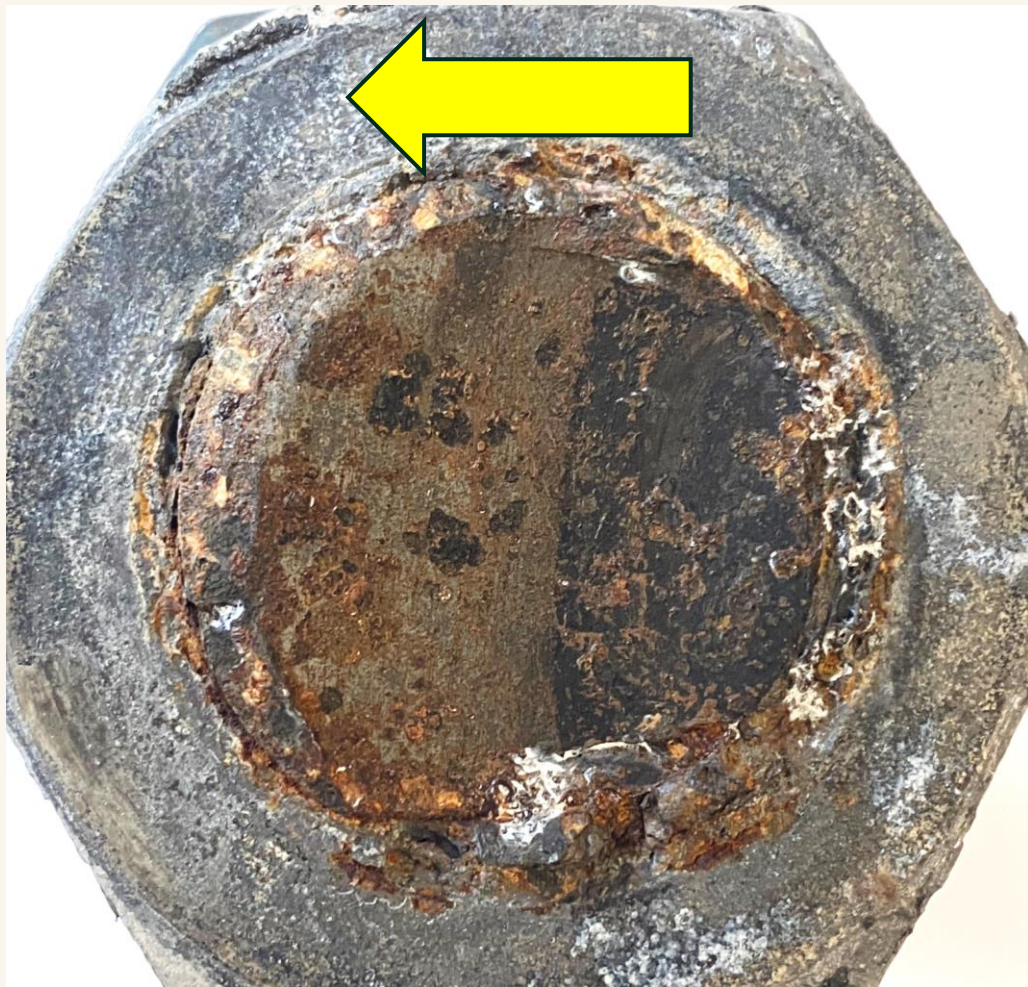
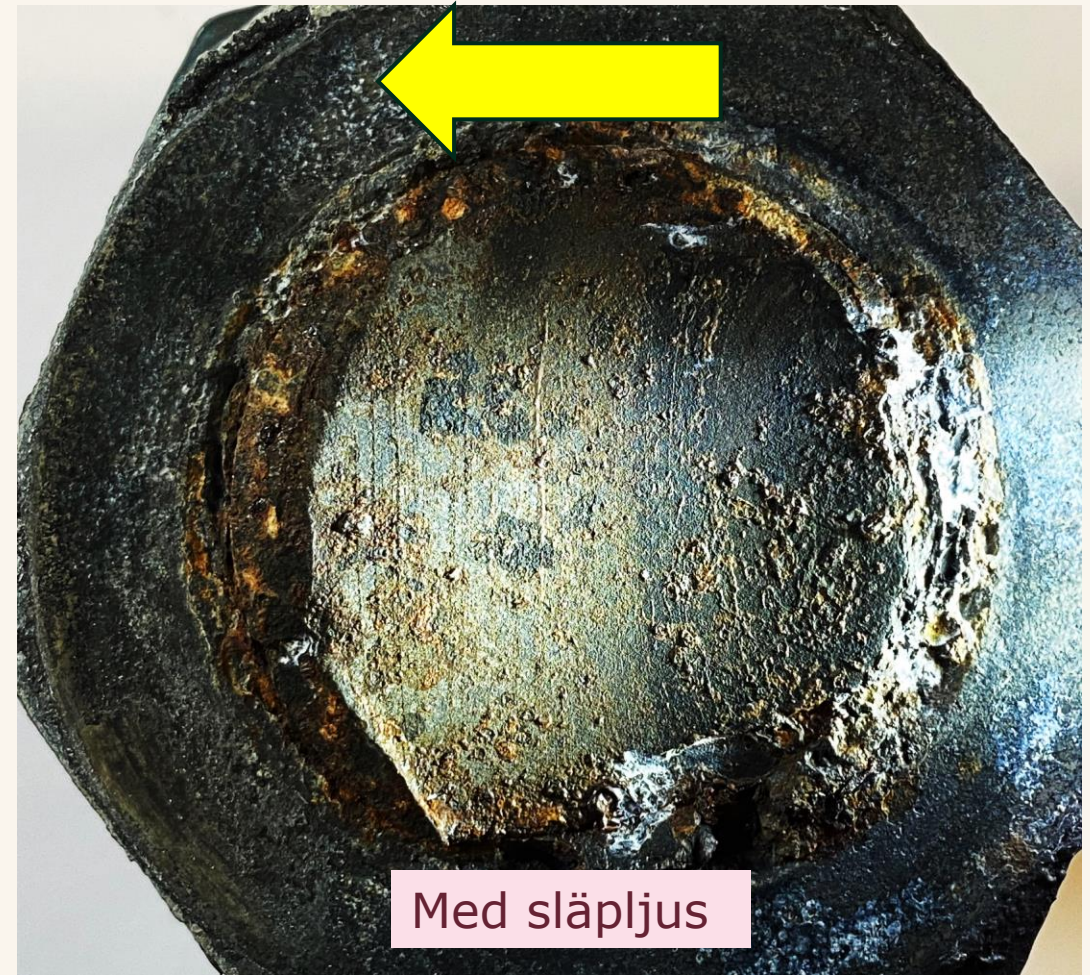
Analys av bultar till skorsten: Material 8.8 kontrollerat, ok
skademekanism utredd...

Efter att rosten avlägsnats kan man tydligt se att brottet orsakats av utmattning. Ytan är slät och karaktäristiska "beachmarks" syns över hela ytan.

Eftersom restbrottet är en väldigt liten del av ytan kan man dra slutsatsen att lasten varit relativt låg.

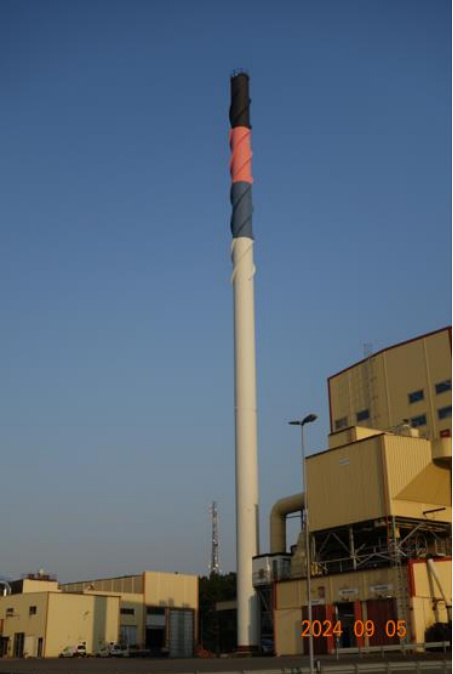
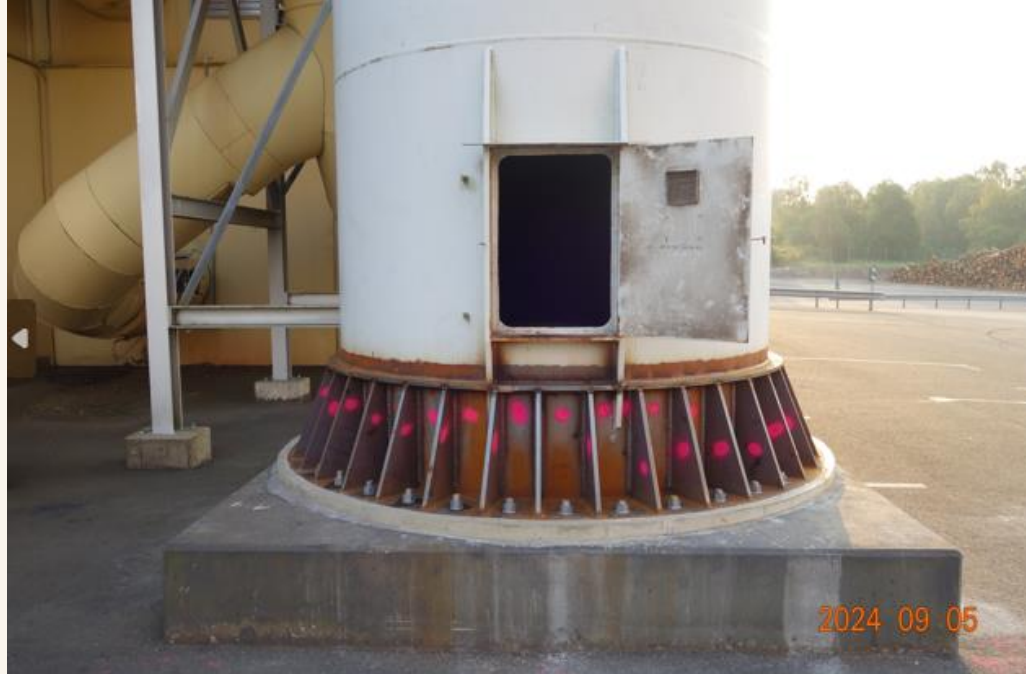
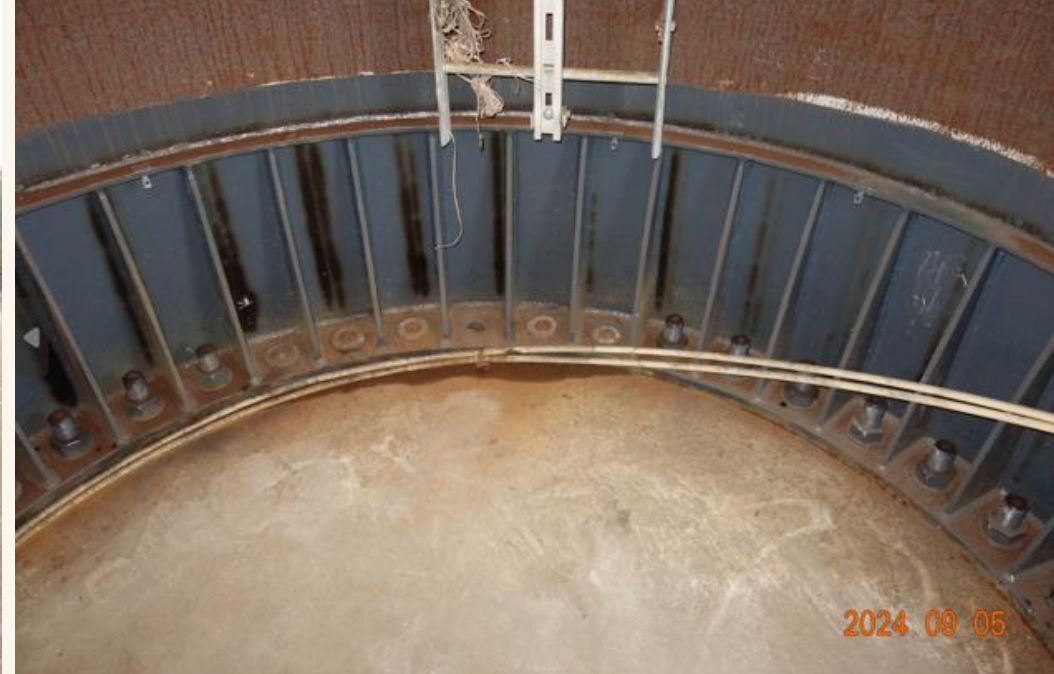
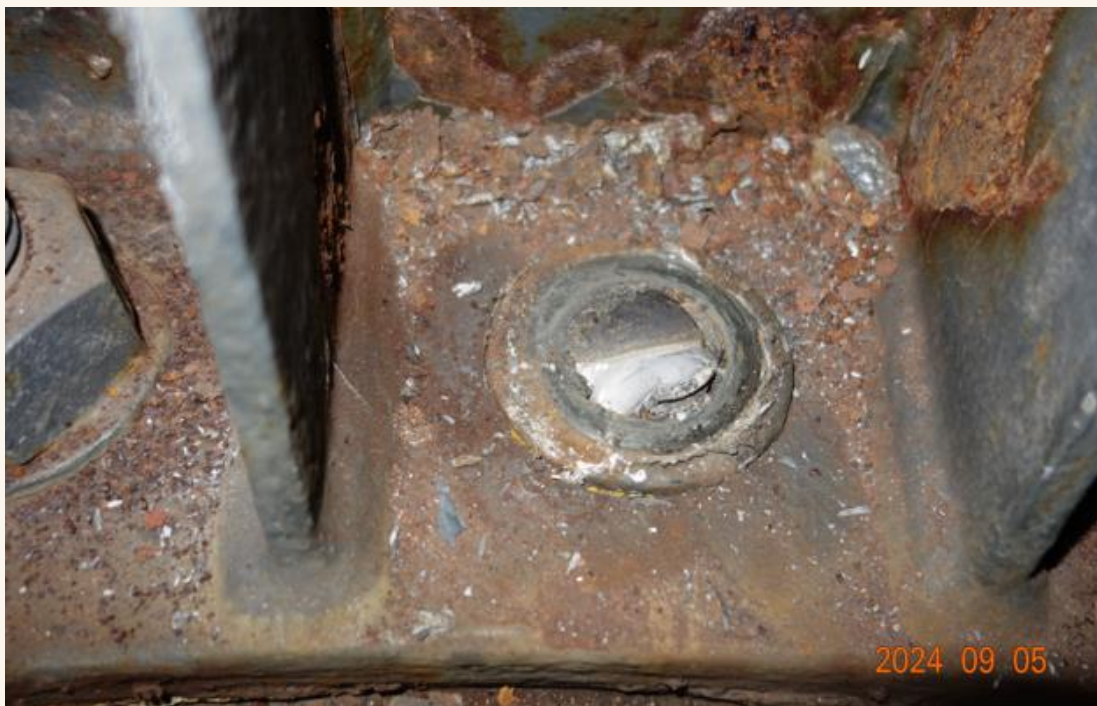
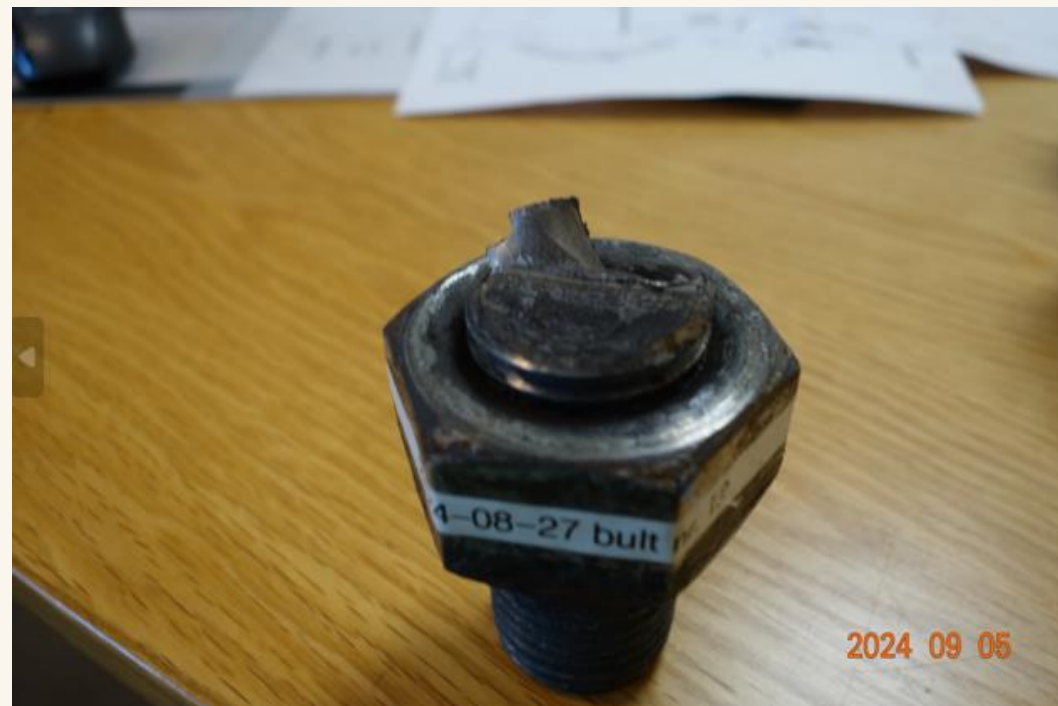
2024-09-19 Efterdragning av originalbultar

Bult nr. 21 gick ej att lossa med 1350 Nm.

Bult 25 gick att dra ca 1/4 varv moment 1000 Nm. Bulten drogs med av SRK med 2000 Nm den 27/8.

Samtliga kvarvarande bultat 37 st. av totalt 44 st. efterdrogs enligt rekommendation från Rörkraft med 1000 Nm.

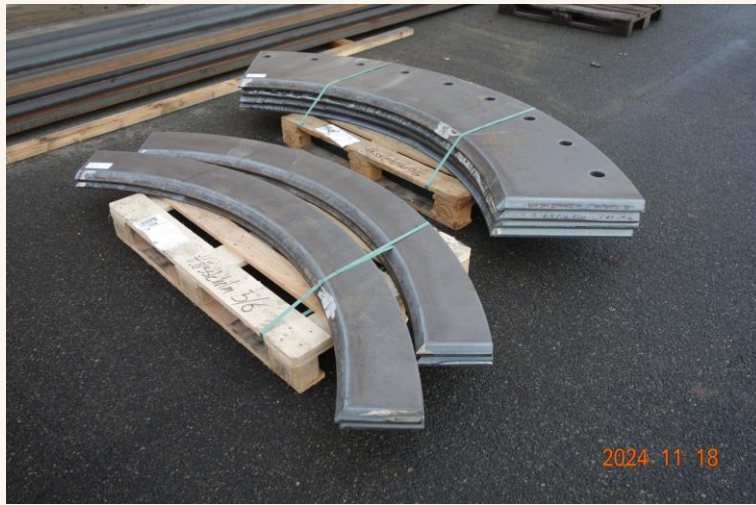
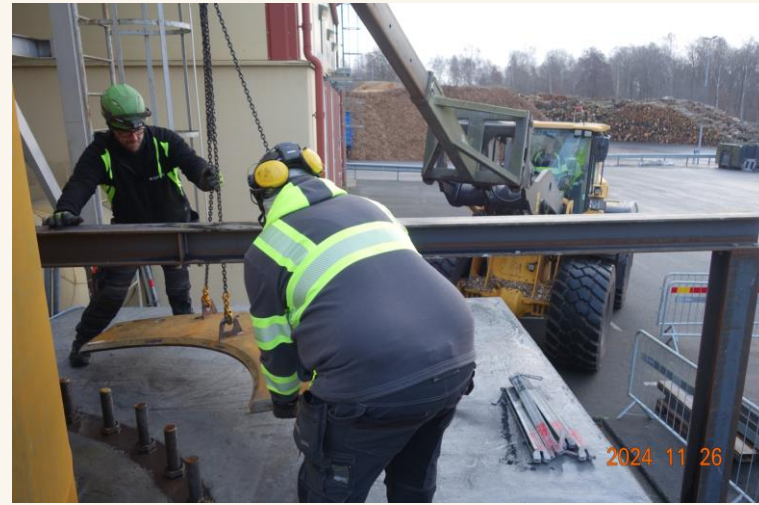
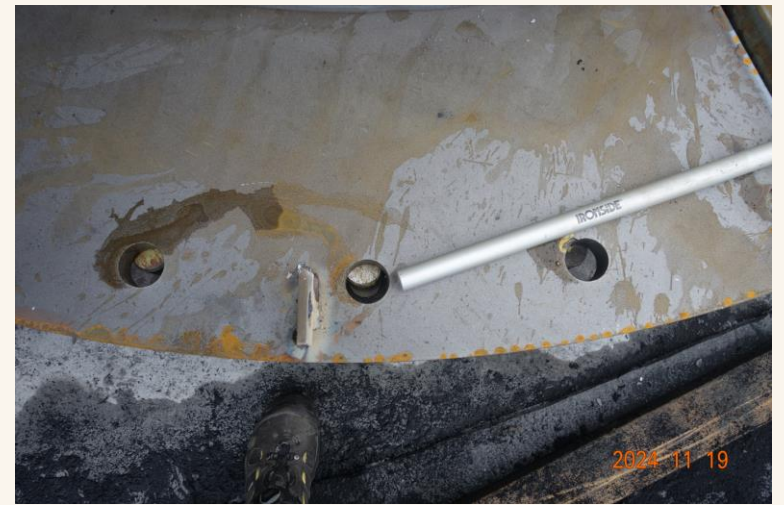
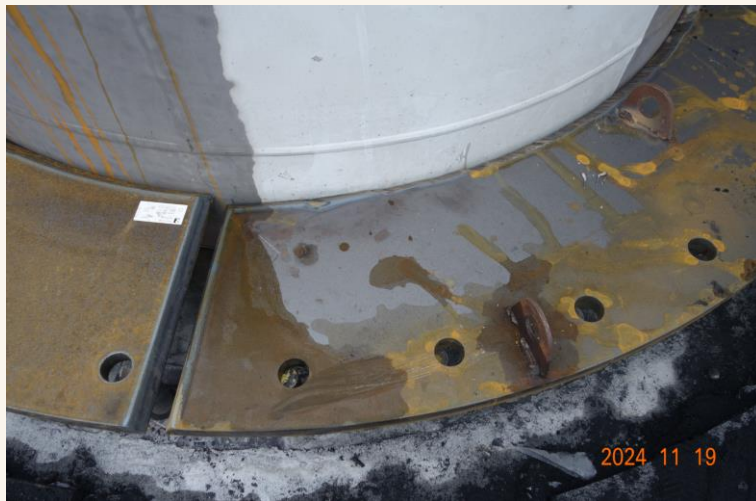
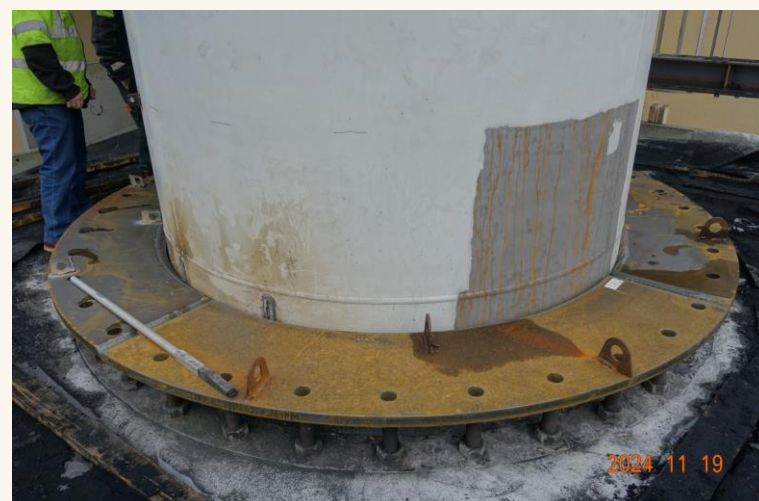
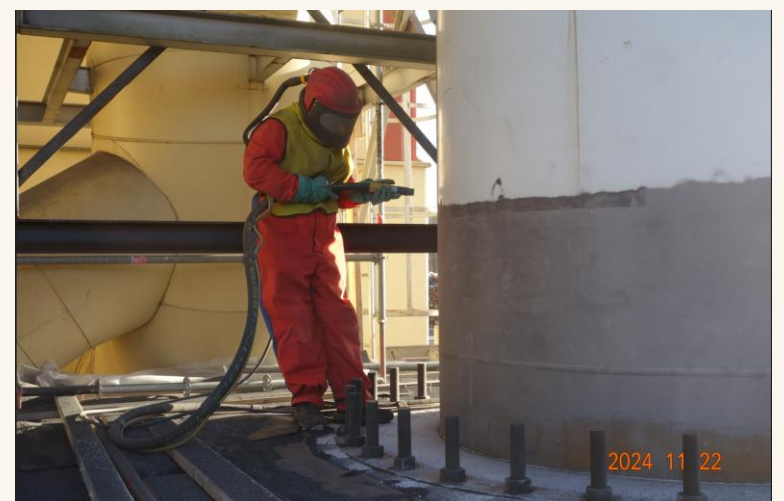
Material till ny skorstensfot

Varje plåtbit med bulthål väger drygt 500 kg, tjocklek 40 mm, dålig passform
