HÄSSLE
HOLM
MILJÖ

Har ni koll på era skorstenar...
Per Haker Hässleholm Miljö AB
Fanny Andersson Mälarenergi AB

Höjd 70 m, diameter 2,38 m, inerrör 1,1m, slankhetstal 29,4 (<30)

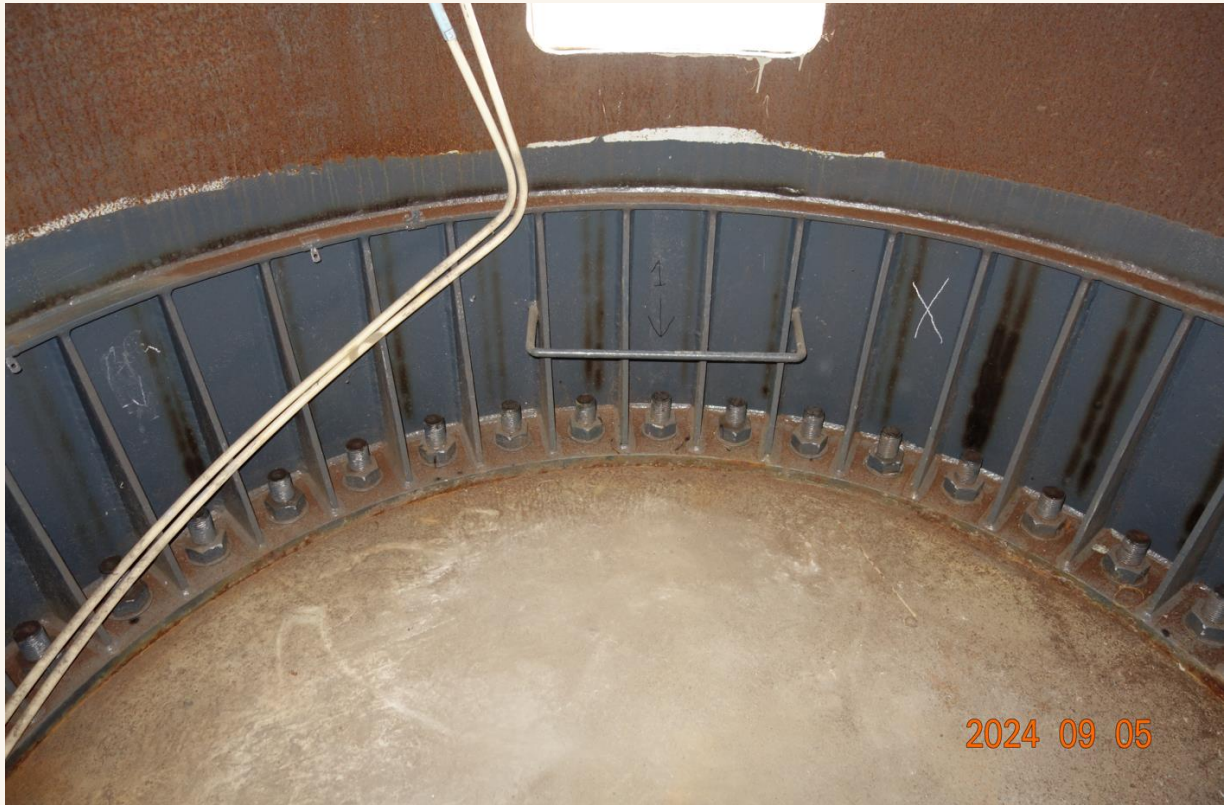
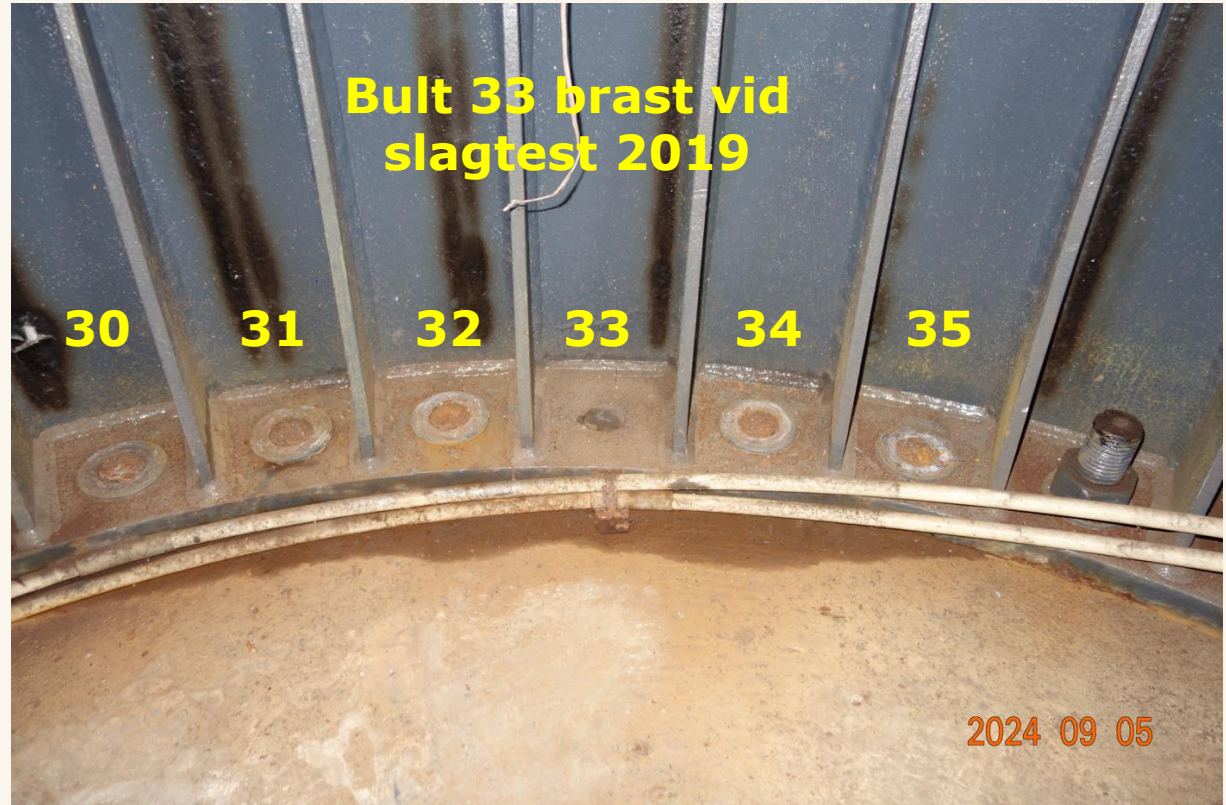
SEKTION A-A

① Bult nr. 33 brast vid slagtest år 2019, dimension M42

Bult 31,32,34 och 35 brast vid slagtest 2024-08-15

Vid ultraljudsprovning 2024-08-19 av resterande bultar 38 st. fick Kiwa endast "indikation" på en bult.

② Indikationen var på samma djup som de avslagna bultarna, det var bult nr. 12. Muttern till bult nr. 12 lossnade mycket lätt, korrosionsskador vid bricka/bottenfläns. Muttern drogs åt, bulten brast långt innan 2000 Nm...

③ 2024-08-27, SRK skorstenstillverkare kontrollerade skorstenen. Muttern till bult 4, 10 och 25 lossades. Moment <2000 Nm, muttrarna lossnade lätt

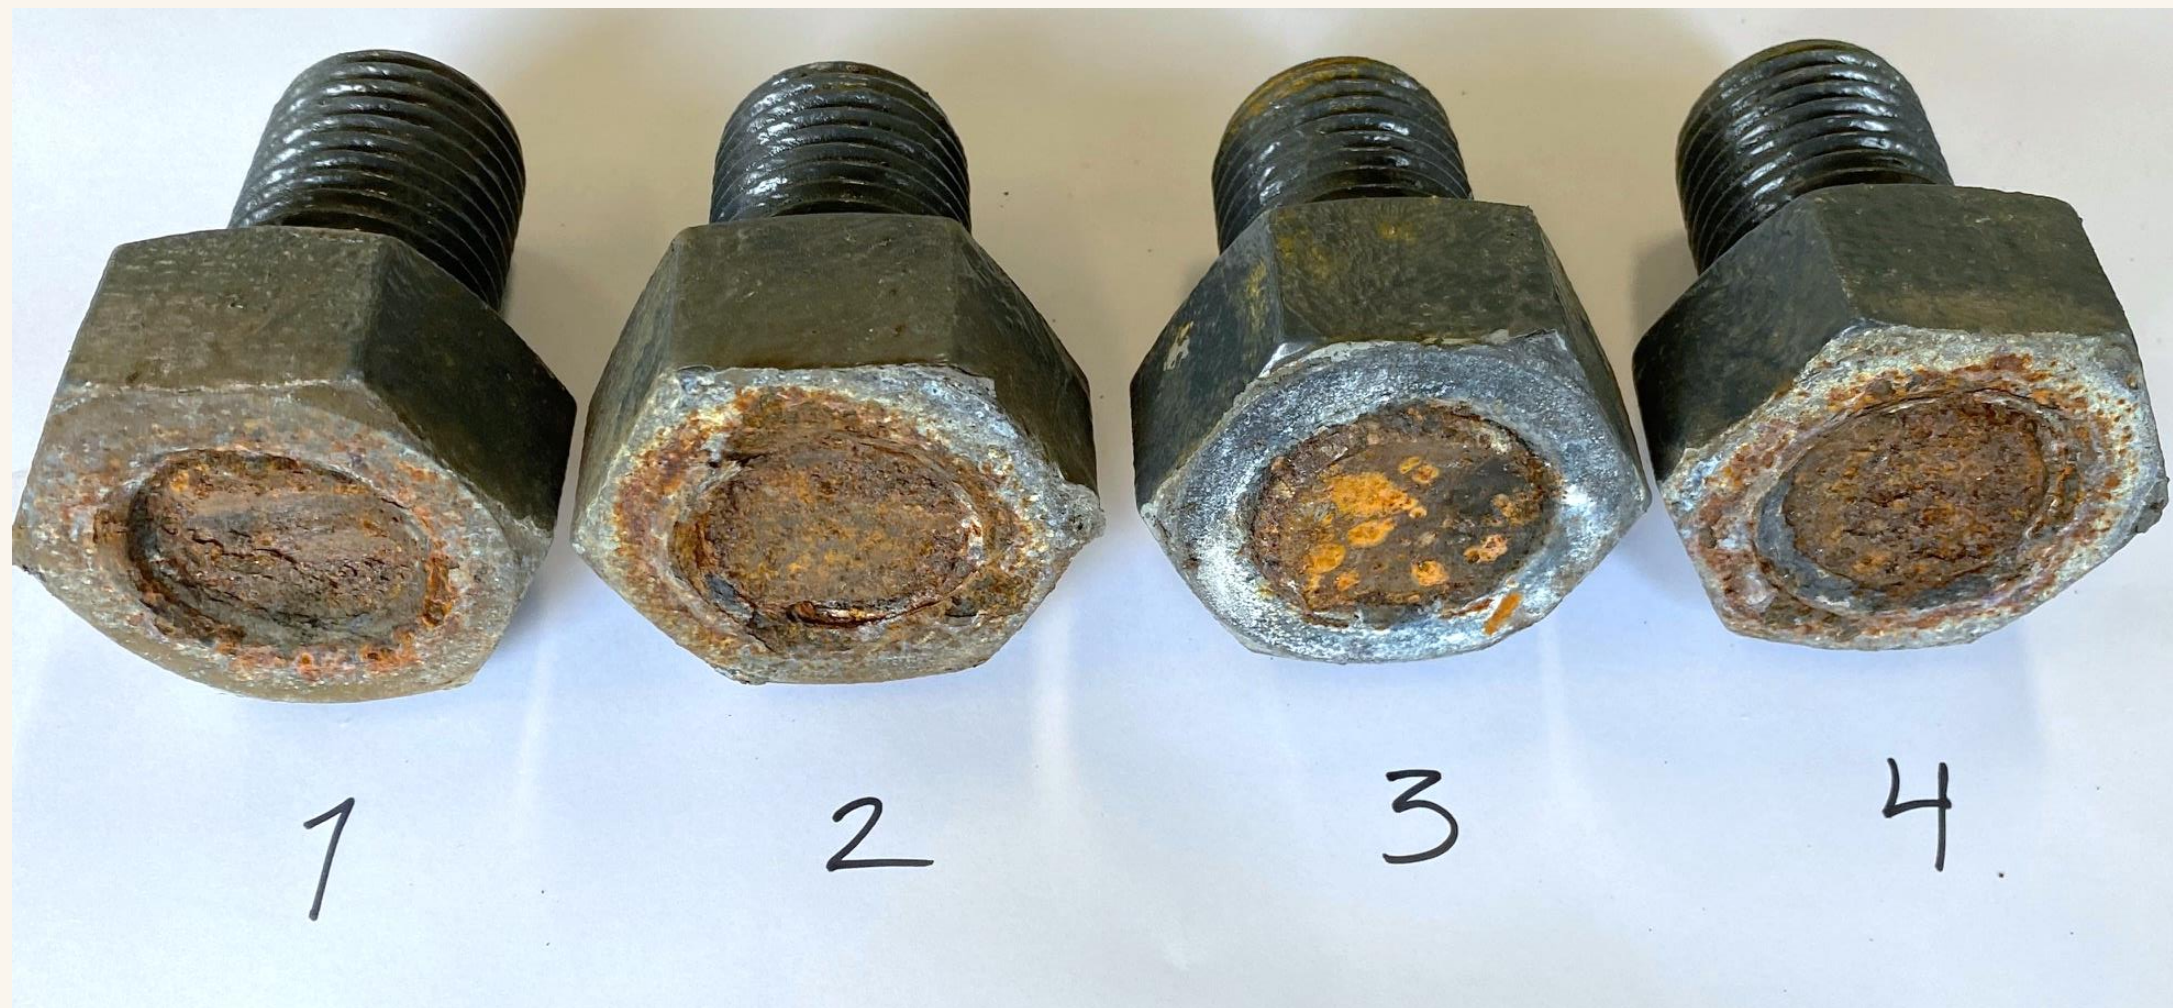
Analys av bultar till skorsten: Material 8.8 kontrollerat, ok
skademekanism utredd...

Efter att rosten avlägsnats kan man tydligt se att brottet orsakats av utmattning. Ytan är slät och karaktäristiska "beachmarks" syns över hela ytan.

Eftersom restbrottet är en väldigt liten del av ytan kan man dra slutsatsen att lasten varit relativt låg.

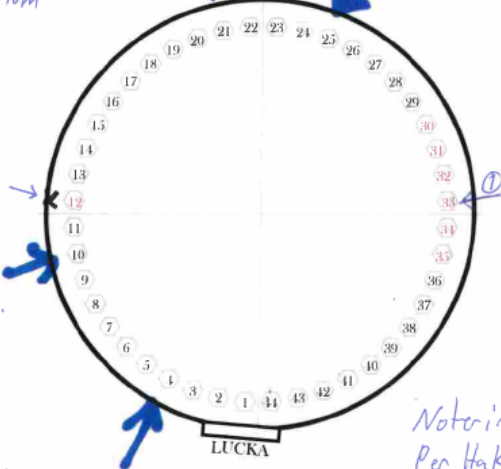
Samtliga kvarvarande bultat 37 st. av totalt 44 st. efterdrogs enligt rekommendation från Rörkraft med 1000 Nm.

Bult nr. 21 gick ej att lossa med 1350 Nm.

Bult 25 gick att dra ca 1/4 varv moment 1000 Nm. Bulten drogs med av SRK med 2000 Nm den 27/8.

2024-09-19 **Resultat:** Utmarkering av skadade skruvförband
Samtliga bultar drogs med 1000 Nm
Gick ej att lossa med 1350 Nm
Gick att dra ca 1/4 varv med 1000 Nm
SRK spände bulten med 2000 Nm den 27/8
